2.殺菌能力試験結果

殺菌効果試験 Ver. 1

【試験概要】 噴霧器 稼働による殺菌効果試験 【落下菌】

浮遊菌・落下菌テスト

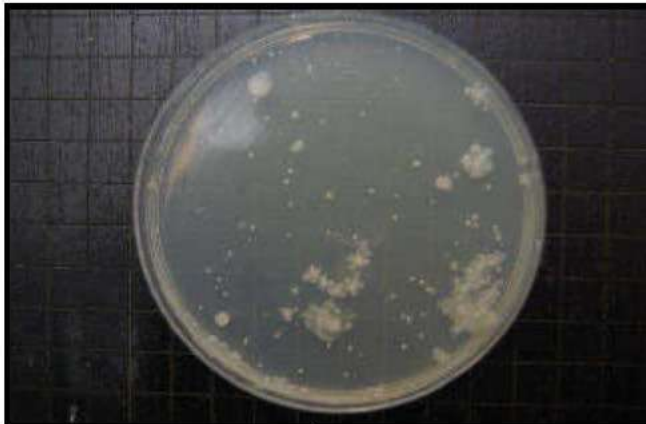
【噴霧前】

① 2010年7月28日 10時15分～ 20分間のサンプリング

多数の細菌コロニーが見て取れる

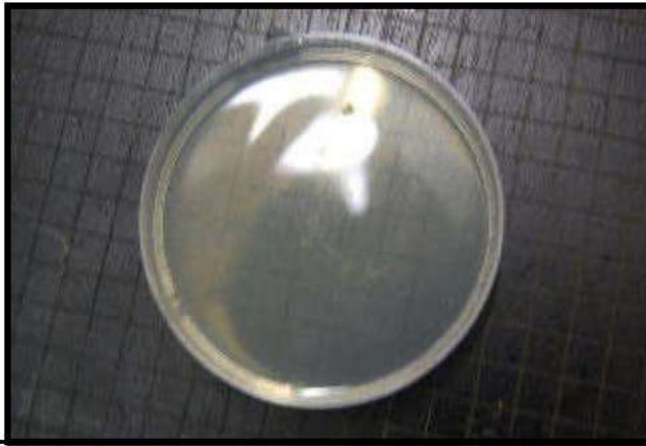
【噴霧後】

② 2010年7月30日 10時15分～ 20分間のサンプリング

噴霧前にあった、
多数の細菌コロニーがなくなった。

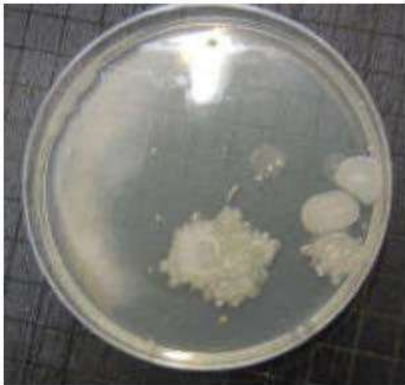
【噴霧前】

① 2010年7月28日 10時15分～ 20分間のサンプリング

多数の細菌コロニーが見て取れる

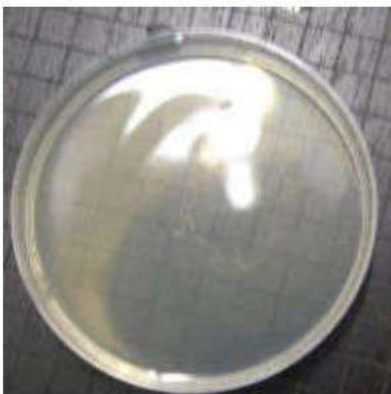
【噴霧後】

② 2010年7月30日 10時15分～ 20分間のサンプリング

噴霧前にあった、
多数の細菌コロニーがなくなった。

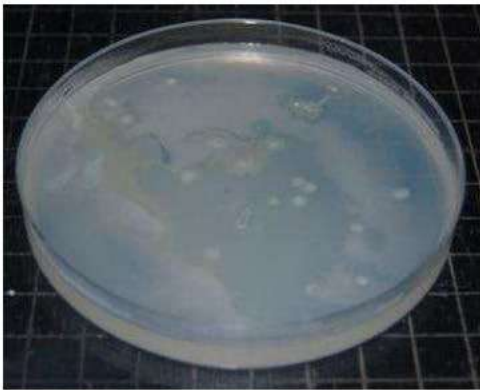
【噴霧前】

① 2010年7月28日 10時15分～

多数の細菌コロニーが見て取れる

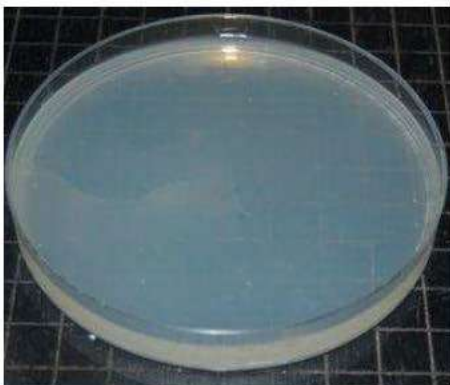
【噴霧後】

② 2010年8月9日 13時00分～

噴霧前にあった、
多数の細菌コロニーがなくなった。

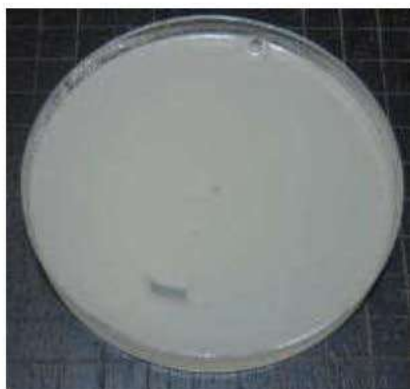
【噴霧前】

① 2010年7月28日 時分～

多数の細菌コロニーが拡がり、
シャーレ内を埋め尽くす状態。

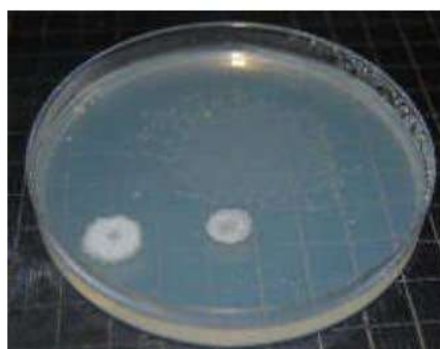
【噴霧後】

② 2010年8月9日 15時00分～

噴霧前にあった、シャーレ内の
埋め尽くしていた細菌コロニーが
激減し、2つの細菌コロニーのみ確認。
